## Sikkerhet i toppsjiktet på Moelven Østerdalsbruket

Et nært samarbeid med Luja har gitt både sikkerheten og produktiviteten et løft på Moelven Østerdalsbruket AS.

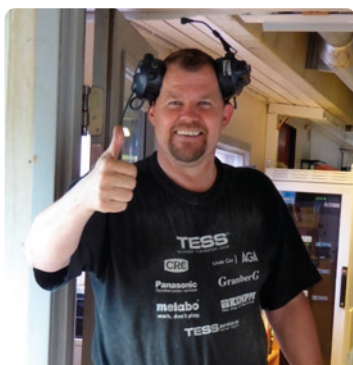
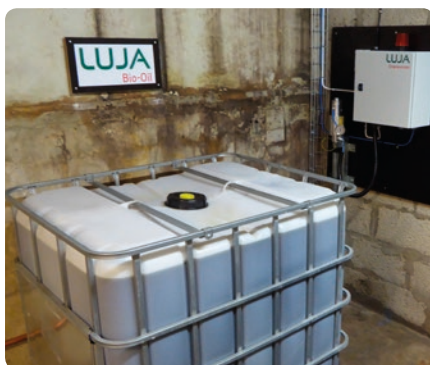
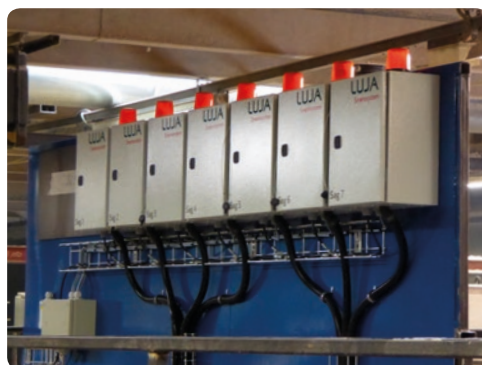
#### **Dette har Luja utført:**

På hovedlinjen på Østerdalsbruket er det 7 båndsager som har en del år på baken, akkurat som på mange andre sagbruk.

Sammen med folkene på stedet har Luja installert oljedoseringssystem samt BC400 automatisk sporing av bladene på alle sagene. I forkant av dette utførte Luja en større renovring og ombygging av sagene slik at de har blitt mer brukervennlige og driftssikre. Dette arbeidet har omfattet oppretting, montering av et smøre-/skrapesystem, ombombing og balansering av hjulene og diverse mekaniske endringer.
